JORNADES EUROPEES DEL PATRIMONI 2009

**JEP'09** A SABADELL

## INVESTIGACIÓ PATRIMONIAL AL CASTELL DE CAN FEU (Juny - Juliol 2009)

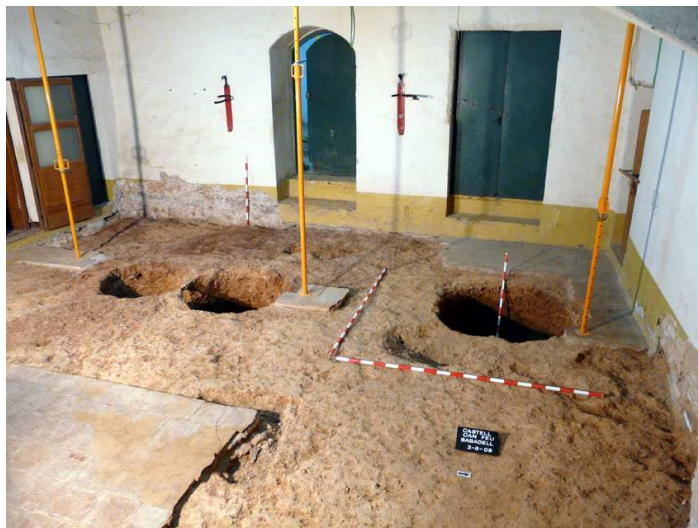
La intervenció ha consistit en la realització de vuit cales de sondeig al subsòl de l'edifici, repartides per les cinc principals estances de la planta baixa. Amb aquesta actuació parcial tant sols ha estat possible constatar interès històric i arqueològic que presenta el conjunt, amb l'existència de restes

construïdes de certa entitat d'època medieval de tipus defensiu i fortificat, que tanmateix encara coneixem parcialment.

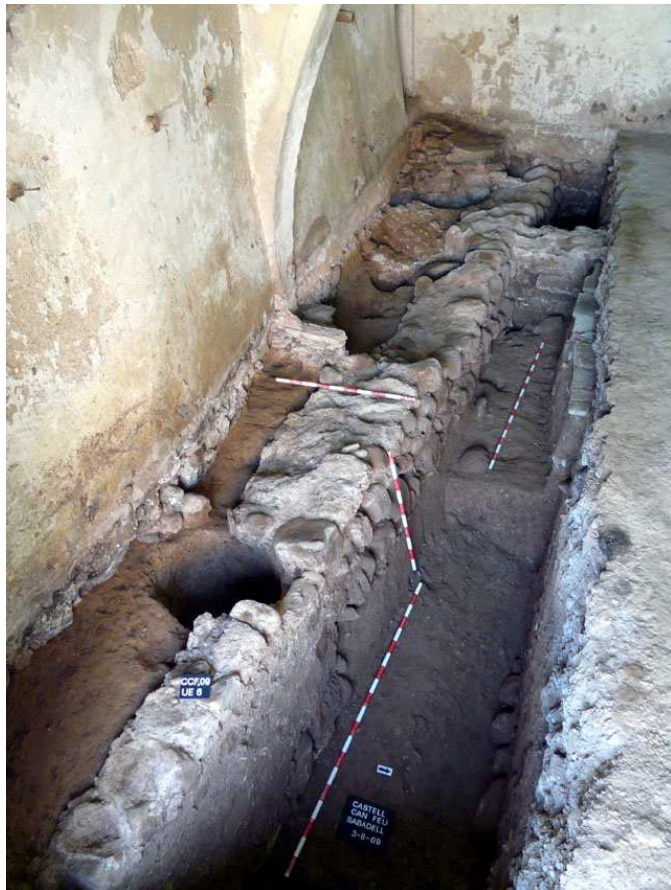
Les excavacions arqueològiques han localitzat les restes parcials d'una edificació de planta rectangular de tipus fortificat amb un fossat defensiu que la rodeja pels costats nord i sud. D'aquesta edificació s'han localitzat alguns trams de mur fets de pedra i morter d'una gruixària considerable i dos trams de fossat associat, del que tant sols en coneixem la seva fondària que oscil·la a l'entorn dels dos metres. La seva amplada no s'ha pogut determinar en cap dels dos punts localitzats pel fet que s'estenia fora de les cales arqueològiques.

Aquesta construcció original de tipus fortificat, que en cap cas constituiria un castell com a tal, correspondria a una masia o *domus* fortificada, tal vegada amb una torre defensiva, i que pot ser datada a partir dels materials arqueològics entre el segle XII i XIII. En el seu interior s'han localitzat un total de quatre sitges per a l'emmagatzematge de cereal que van estar en funcionament fins al segle XV. Aquest edifici ens ha arribat força arrasat i tant sols es conserva a nivell de fonamentacions, ja que va ser molt modificat entre els segles

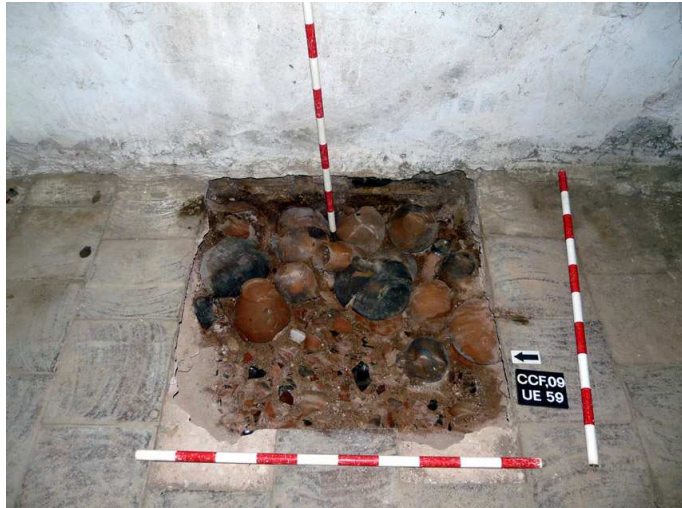
Així doncs, durant l'època moderna, entre els segles XVI i XVII, un cop perduda la funció original de la masia fortificada, es va dur a terme la construcció d'un nou edifici tipus masia productiva damunt el mateix espai físic de l'edifici precedent, dedicada a l'explotació agrícola. Aquesta nova edificació va comportar el desmuntatge de les

parets antigues i la readaptació dels seus espais destinats a l'activitat agrícola. D'aquesta manera s'identifiquen varies estances principals articulades per dos grans murs mitgers i un gran celler a la part del darrera, que sembla que configurarien una masia de planta rectangular de tres naus. Amb la intervenció arqueològica s'han localitzat diferents parts d'aquesta masia, com ara restes de les parets perimetrals i dels murs interiors, així com elements atribuïbles als àmbits de les cuines i de la llar de foc. Així mateix, també destaca una galeria subterrània de 20 metres de llargada, ja coneguda d'antic, que correspondria a la masia d'època moderna.

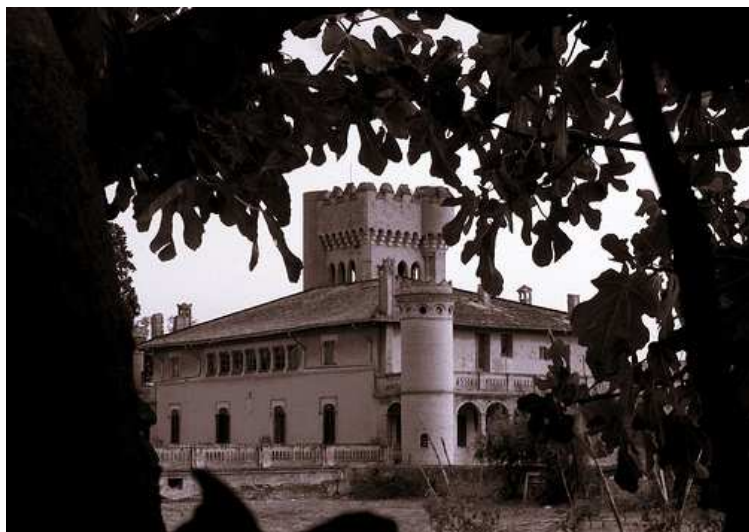
Finalment, durant les darreries del segle XIX la masia de Can Feu sofreix un procés constructiu i de reforma que la converteix en l'edifici que avui

coneixem, un castell d'estil romàntic amb elements arquitectònics de tipus historicista, com ara tores i torretes, grans finestrals i portalades, elements heràldics, etc.

La construcció d'aquest nou edifici va significar una transformació profunda de la masia precedent dels segles XVII-XVIII, especialment en la modificació interior dels seus espais funcionals i habitacionals, i en la seva fesomia i aspecte exterior. Tanmateix, la nova construcció va mantenir gran part de les parets mitgeres i gran part dels murs perimetrals de l'antiga masia, especialment les façanes de la cara nord i la cara oest, que van quedar imbuïdes i emmascarades pel nou edifici del *castell* del segle XIX. La façana principal del costat de migdia si que va ser totalment desmuntada i construïda de nou, anivellant-la i dotant-la de tres grans portals adovellats i grans finestrals ornamentats de tipus senyorial, que és la que existeix avui en dia.
